STAVEBNĚ TECHNICKÁ PROBLEMATIKA

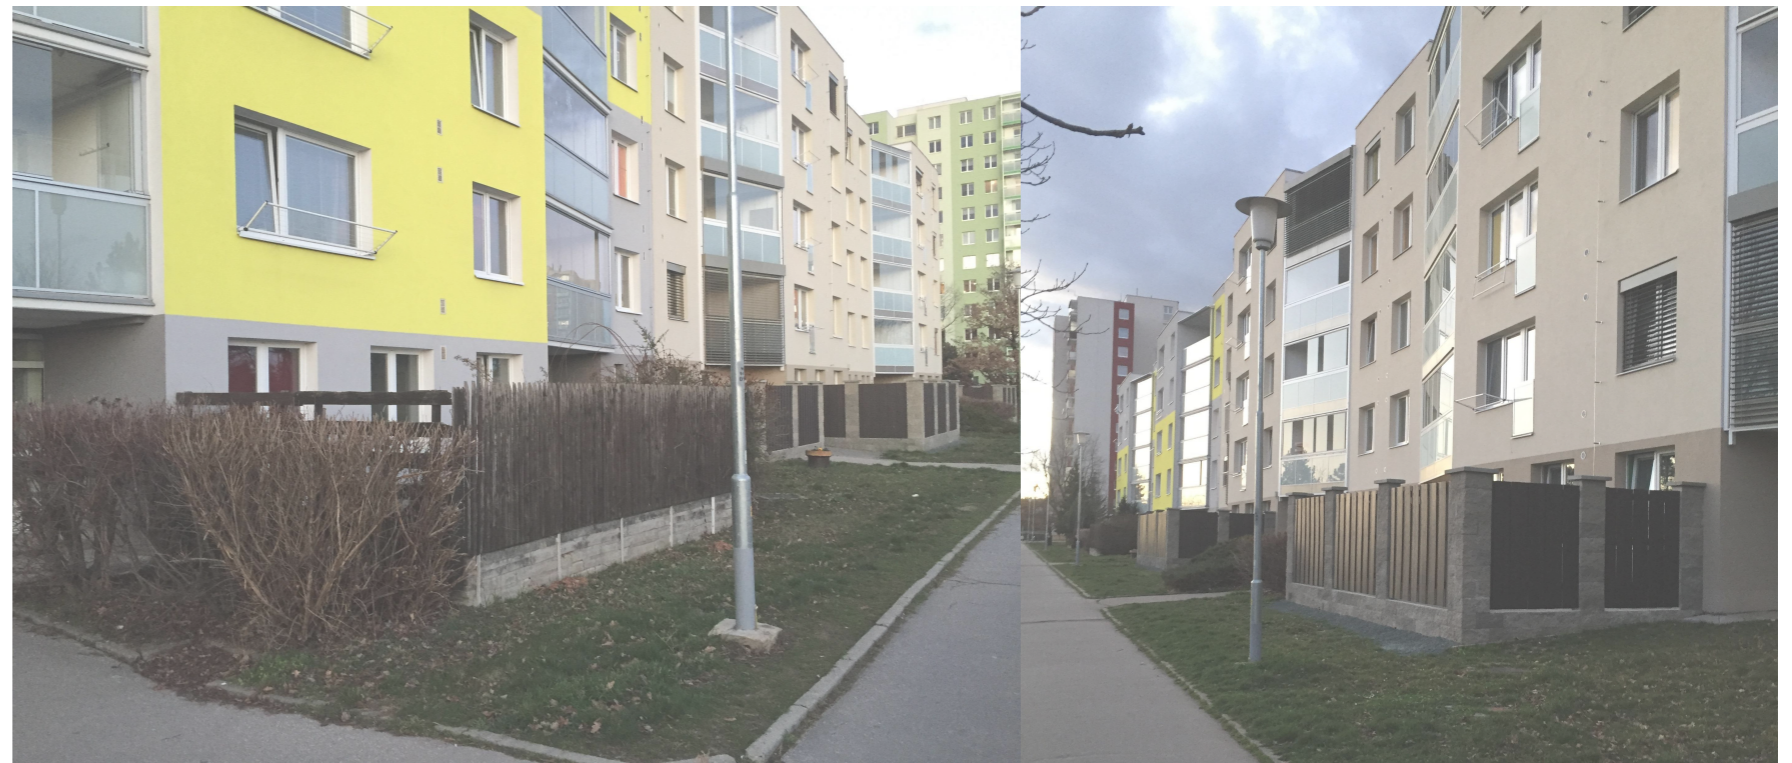
Výstavba předzahrádky v přízemí budovy, nebo přetnutí chodby dodatečnou stěnou - kde došlo ke vzniku společného zádveří pro 2 krajní byty.

FOTO 6 - Předzahrádka u čtyřpodlažního BD

FOTO 7 - Předzahrádka u čtyřpodlažního BD

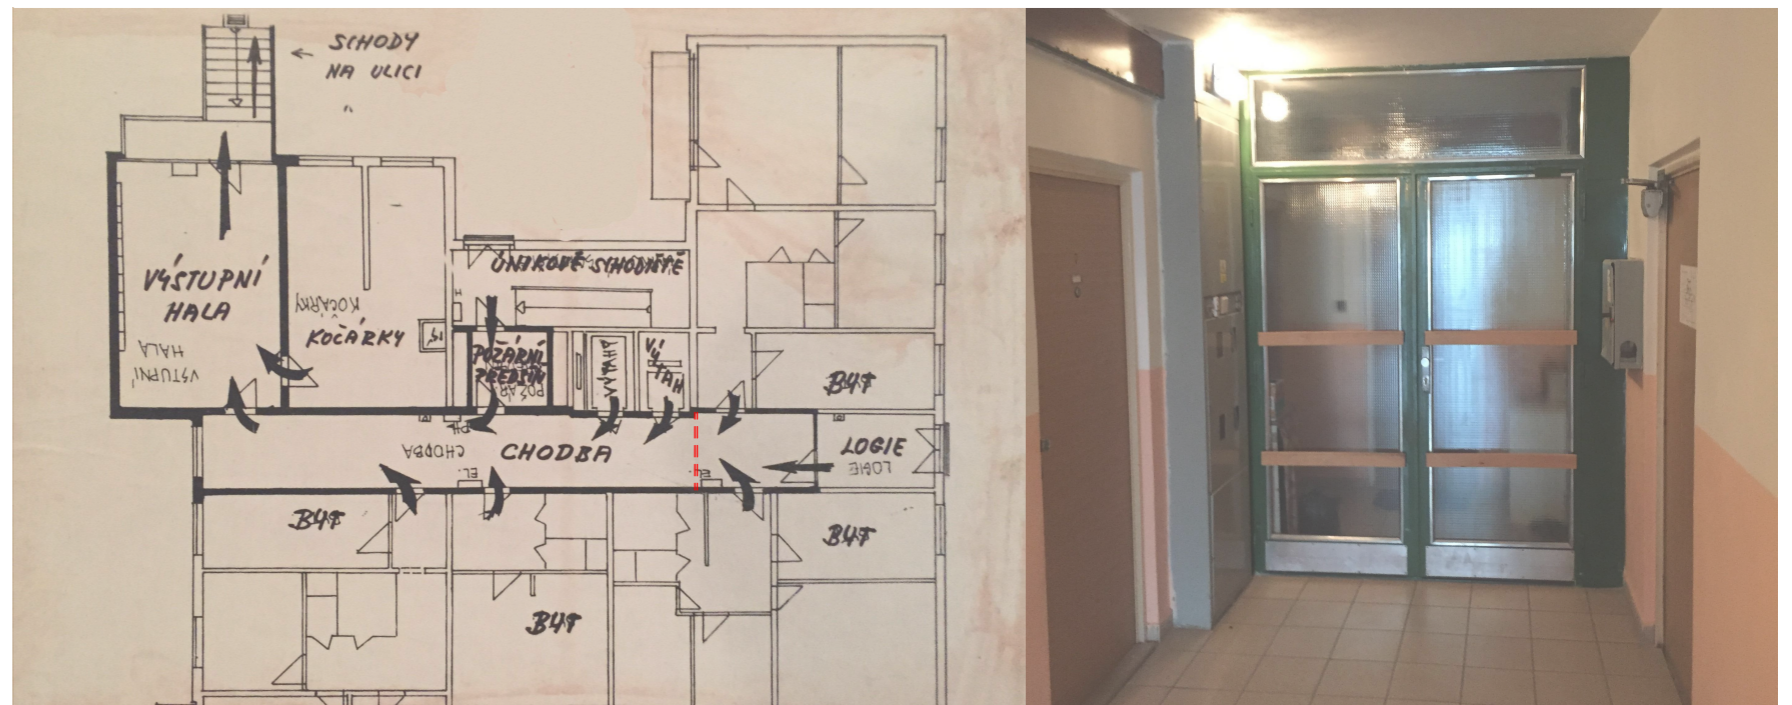
FOTO 8 - Dodatečné rozdělení chodby v 1.NP
- únikové schéma

FOTO 9 - Dodatečné rozdělení chodby v 1.NP
fotografie interieru
